## Objetivo de la prueba:

Análisis de la influencia de GLP sobre los elementos del motor Diésel.

## Objeto del análisis:

Vehículo: Toyota Hilux  
Tipo: Pickup  
Año de fabricación: 2012  
Norma para las emisiones de gases de combustión: EURO 5  
Cilindrada: 2494 ccm  
Motor: 4 cilindros, Turbo  
Velocidad máxima: 170 km/h  
Potencia: 106 kW  
Tracción: RWD  
Caja de cambios:  
- manual - de 5 velocidades  
Inyectores:  
- DIESEL piezoeléctricos

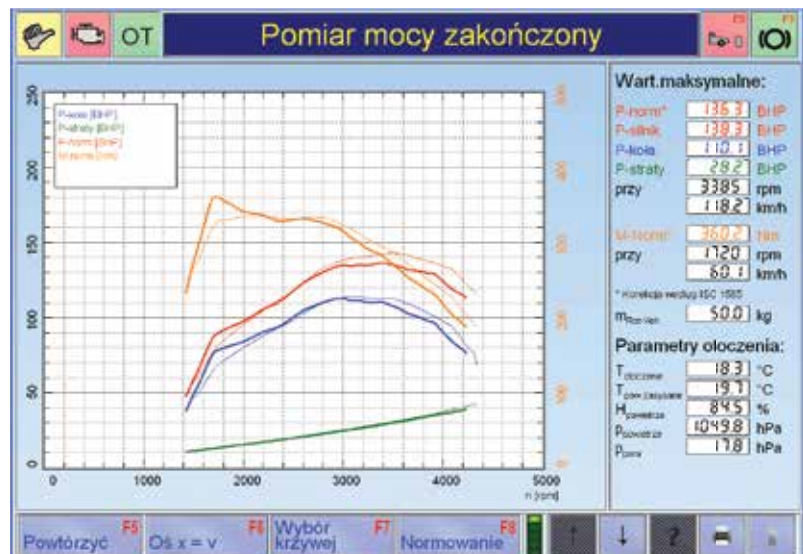
### Medición de la potencia y del torque del motor - imagen de la pantalla del computador del banco de prueba del chasis.

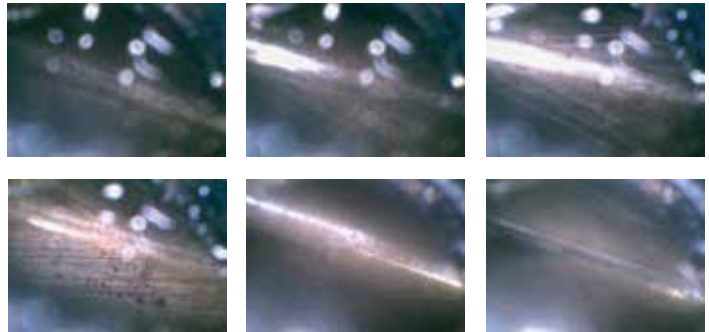
### Medición endoscópica de la camisa de cilindro.

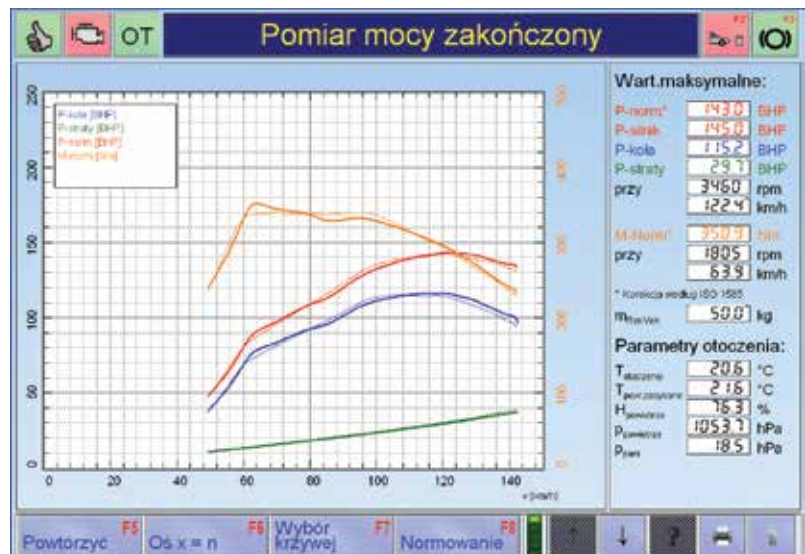
### Medición de la potencia y del torque del motor - imagen de la pantalla del computador del banco de prueba del chasis.

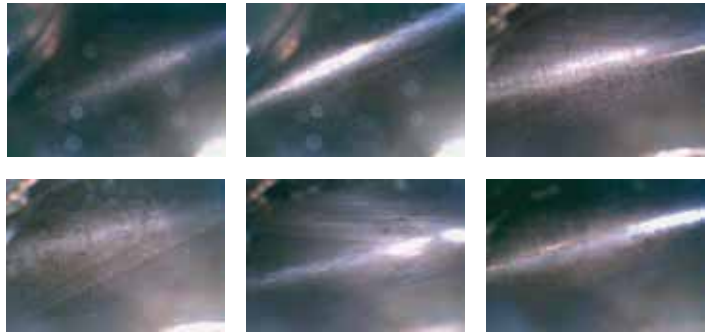
### Medición endoscópica de la camisa de cilindro.

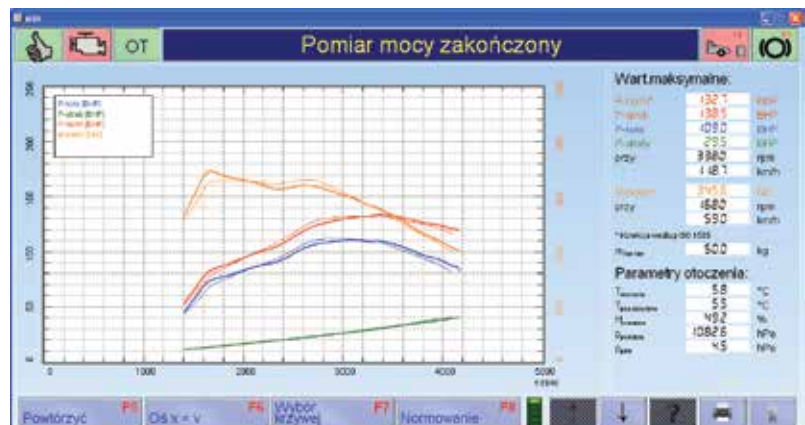
### Medición de la potencia y del torque del motor - imagen de la pantalla del computador del banco de prueba del chasis.

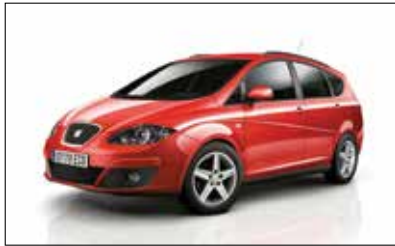
#### Automóviles

Modelo	Consumo Diesel [l]	Consumo Diesel [l]		Ahorros
		Diesel	GLP/GNC	
BMW 530 d	10	5,8	2,8	22%
BMW 530 d	10	5,7	5,0	18%
Seat Altea 2,0 TDI	8,5	6,1	3,6	7%
Renault Laguna 1,9 DCi	6,5	3,5	3,5	19%

Ahorros en % calculados, precio de gas al 50% del precio de Diesel.

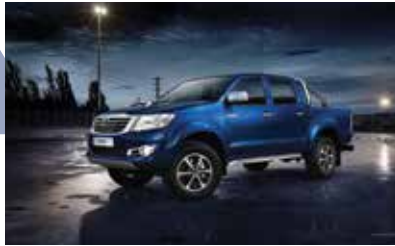
#### Pick ups

Modelo	Consumo Diesel [l]	Consumo Diesel [l]		Ahorros
		Diesel	GLP/GNC	
Toyota Hilux 3,0	10	5,1	5,2	23%
Toyota Hilux 2,5	10,5	6,1	6,0	13%
Mitsubishi Pajero 3,2	12	4,5	8,0	29%
Isuzu D-Máx. 2,5 d	11	6,3	5,9	16%

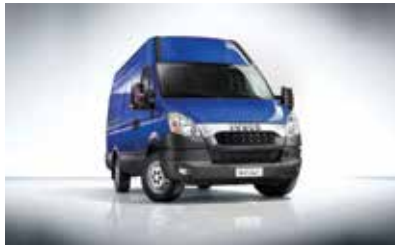
#### Camiones de reparto

Modelo	Consumo Diesel [l]	Consumo Diesel [l]		Ahorros
		Diesel	GLP/GNC	
Mercedes Sprinter 2,2	14	8,0	7,0	18%
Mercedes Kamper 2,9	14	7,0	7,0	25%
Iveco Daily 2,8	17	10,4	6,7	19%
VW LT 35 2,8	10	6,3	3,3	20%
Fiat Ducato 3,0	12	9,0	4,0	8%

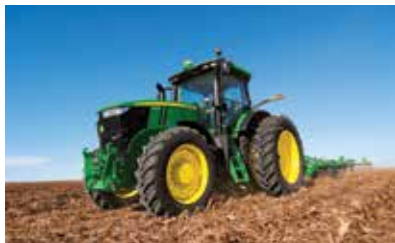
#### Tractores agrícolas y máquinas

Modelo	Consumo Diesel [l]	Consumo Diesel [l]		Ahorros
		Diesel	GLP/GNC	
Zetor 75 KM	6,2	4,2	1,8	18,5%
Johndeere 150 KM	14	7,0	5,0	25%

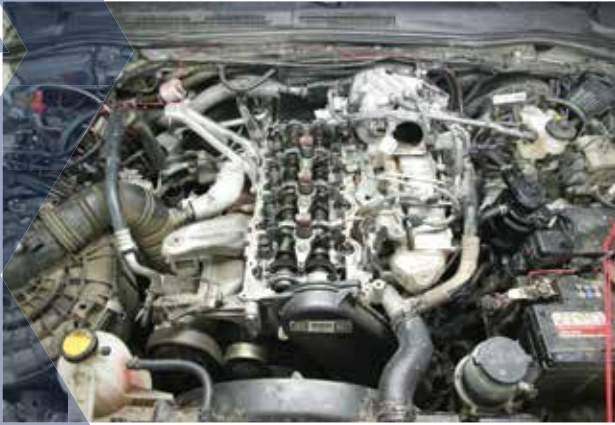
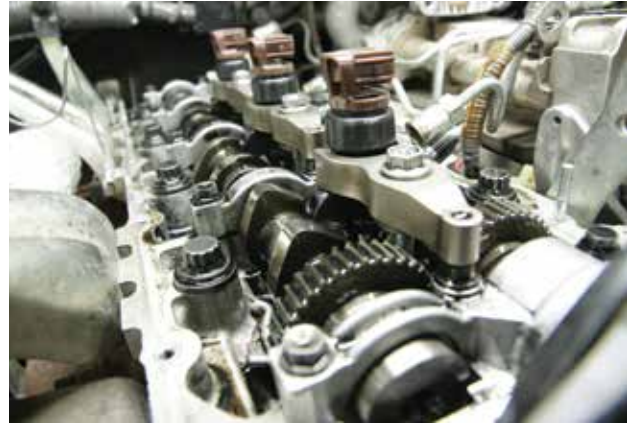
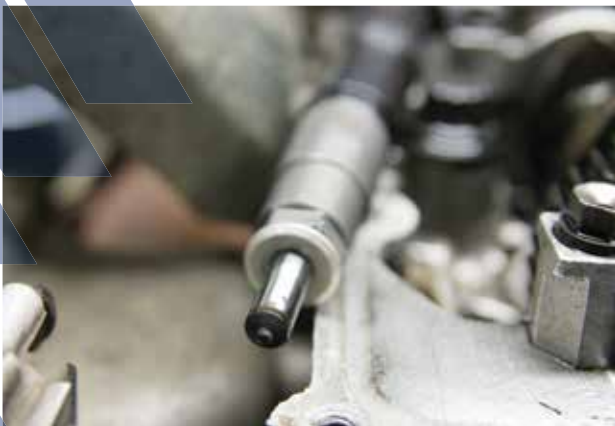
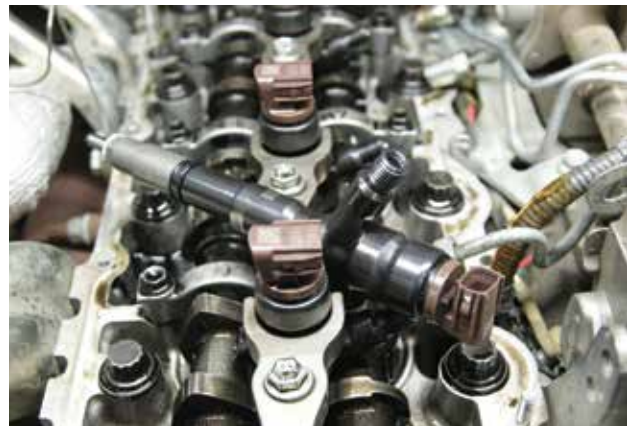
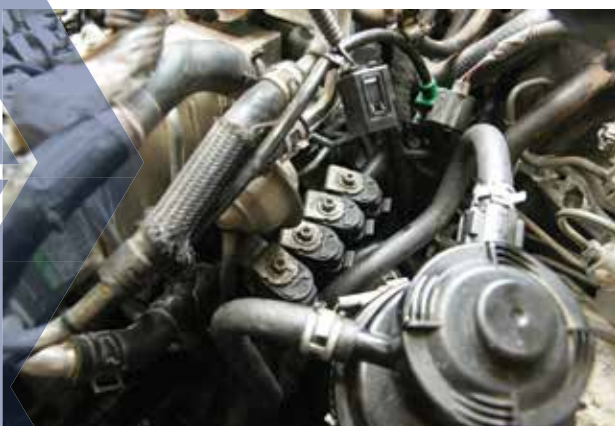
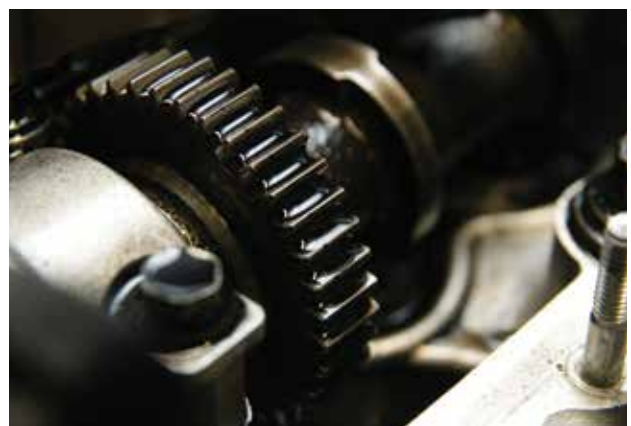
Inspección del motor una vez terminada la prueba

- sin señales de desgaste de los elementos del motor,
- sin cambio de la presión de compresión,
- mejora de la flexibilidad de trabajo del motor, aumento del momento de rotación,
- ahorros de consumo en un nivel de 15-20%
- ventajas para el medio ambiente - emisión reducida de partículas sólidas,
- reductor AC R01 e inyectores AC W01 - confirmada la estabilidad y durabilidad.
